# dai *Masi* alle *Baite*?

# *dai Masi alle Baite?*

## *Le baite e il patrimonio edilizio tradizionale nel Parco Naturale Paneveggio Pale di San Martino*

Gino Taufer\*

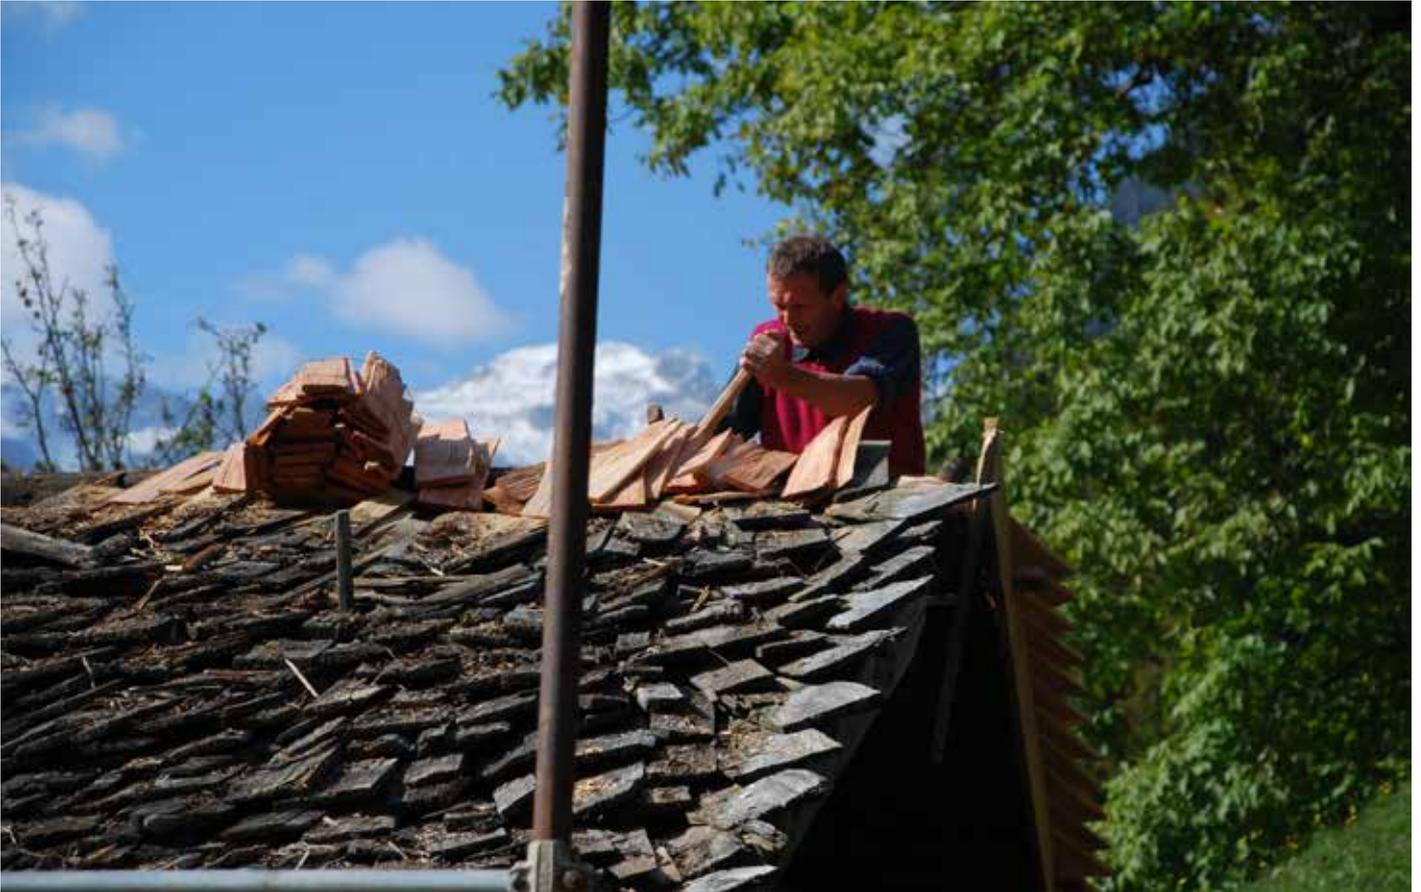
Fig. 2. Sistemazione di un tetto in scandole da parte di un operaio dell'Ente Parco.

Nei primi anni Duemila l'Ente Parco ha messo in campo un piano di incentivi finanziari che aveva lo scopo di migliorare gli interventi ordinari e straordinari sugli edifici rurali e sui prati. Il piano in questione si proponeva di intervenire con incentivi finanziari laddove gli interventi rispondessero a criteri di alta qualità, indicazioni descritte in apposite schede tecniche che venivano consegnate all'atto della domanda ai singoli proprietari. Gli interventi di maggior impatto sono stati quelli sui manti di copertura in scandole che, qualora fossero stati realizzati secondo le modalità descritte nella relativa scheda tecnica, venivano incentivati nella misura della differenza di costo tra lamiera e scandole, erogando circa 50 €/mq (fig. 2). A questo punto il problema principale riguardava l'esigenza da parte dei proprietari di isolare il tetto tramite la realizzazione di una consistente intercapedine di ventilazione che contrastava però con le prescrizioni della scheda incentivi. Allo scopo di mediare tra il concetto di tetto tradizionale a scandole/esigenze dei privati, è stata quindi modificata la scheda andando a consentire la realizzazione di una piccola intercapedine ventilata.

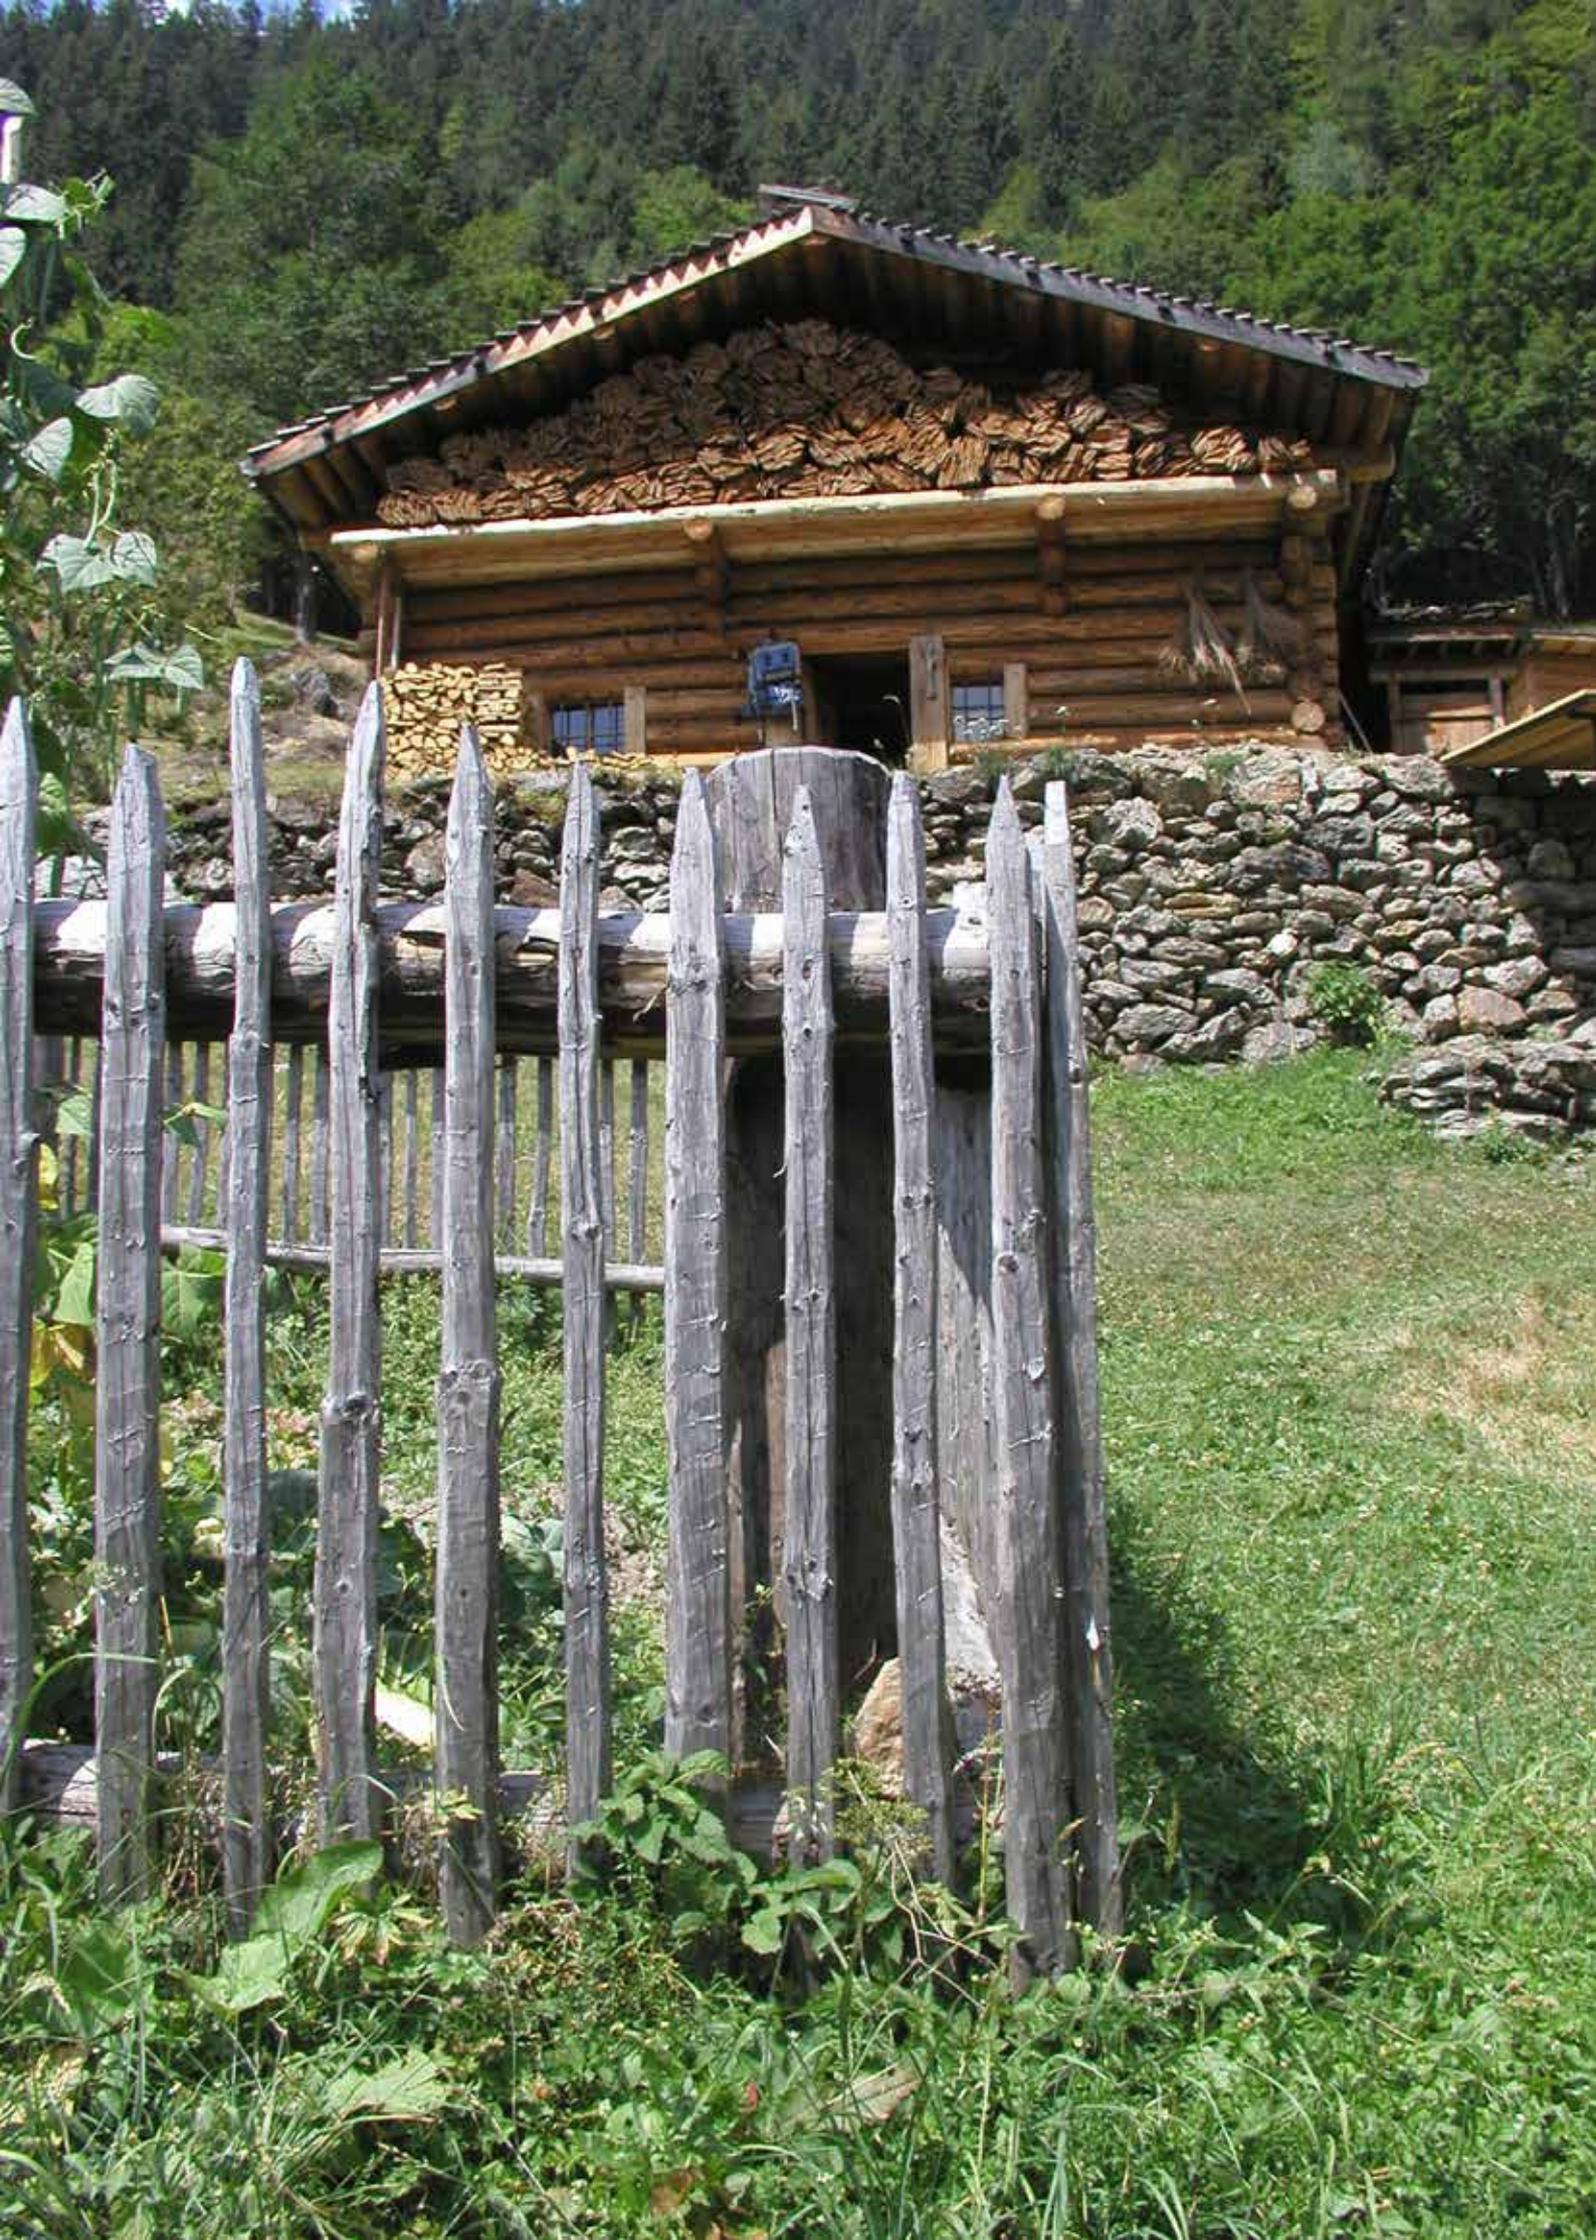
Pagina a fronte: fig. 5. Casèra dei Cròne ai Prati Tognola (Canal San Bovo).

Un secondo intervento ha riguardato la ricostruzione della *Casèra dei Cròne* ai Prati Tognola, edificio che era completamente crollato. In questo caso la progettazione è stata affidata all'arch. Vittorio Cerqueni e la realizzazione è stata eseguita dalle squadre operai del Parco. Queste squadre sono state appositamente formate, informate e coinvolte nel processo di progettazione anche con l'affiancamento di persone esperte locali, denominate "tesori viventi". L'edificio è stato ricostruito completamente in legno, con la tecnica di *stelàri* incrociati (*blockbau*) e tetto in scandole (fig. 5). All'interno, con una serie di accorgimenti tecnici sono stati ricavati un bagno, una stanza ad uso cucina ed un locale che è stato successivamente utilizzato come mensa per il personale. Il risultato in termini di funzionalità e di rispetto delle regole del *Manuale tipologico* è stato assolutamente soddisfacente. Si può affermare che questo edificio, dotato di comfort e requisiti igienico-sanitari ottimali, sia da prendere quale esempio di come possa essere realizzata una ricostruzione ex-novo, mantenendo integre le caratteristiche tradizionali, pur impiegando materiali e tecniche moderne. Sono proseguiti vari interventi sui fienili dei Prati Tognola, alcuni sottoposti a restauro ed altri a risanamento conservativo, sempre con la stretta applicazione delle norme al fine di perseguire comportamenti virtuosi imitabili anche da altri soggetti.

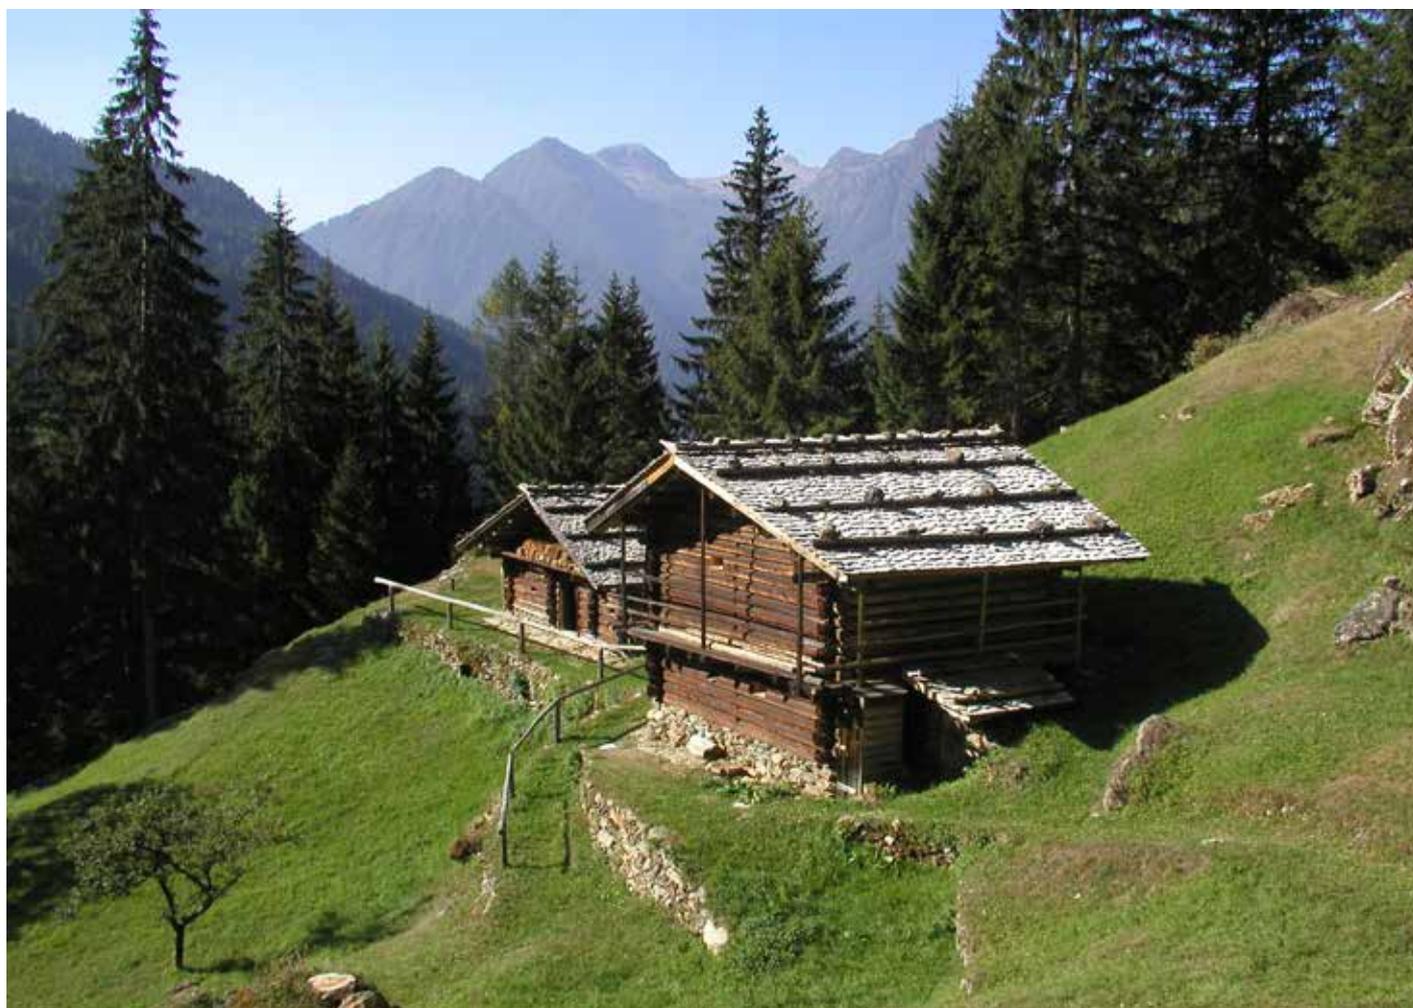
Fig. 6. *Casèra e tabià a Prà dei Tassi (Canal San Bovo).*

e del *tabià dei Tassi* su progetto dell'arch. Nicola Chiavarelli, sempre nei pressi dei Prati Tognola, dove lo scopo è stato quello di adeguare i due edifici all'utilizzo ricettivo per un gruppo di 12 persone. La *casèra* è stata adibita a luogo preposto alla preparazione dei pasti e mensa mentre il *tabià* accoglie docce e bagni nella ex stalla nonché 12 posti letto nell'ex fienile (figg. 6 e 7). In un primo momento sono stati applicati rigorosi criteri di recupero ma in seguito vista l'esperienza e visti i feedback degli utilizzatori nell'uso degli immobili, si è dovuto procedere alla modifica di questo primo intervento andando ad applicare un rivestimento interno al fienile in modo tale da evitare l'eccessiva circolazione d'aria e concedendo maggior comfort abitativo agli ospiti che altrimenti non apprezzavano l'assenza di alcune comodità ritenute ormai essenziali. Questa esperienza ha evidenziato anche tutti i limiti e le problematiche che si riscontrano nel recuperare strutture originariamente destinate a scopi agricoli per dedicarle a fini ricettivi; è altresì utile ricordare come nel momento in cui non sono presenti ospiti ed operatori negli edifici, i roditori operino alacremente provocando ingenti danni ad impianti e strati isolanti e come questo aspetto sicuramente non risponda ai necessari parametri di salubrità igienico-sanitaria.

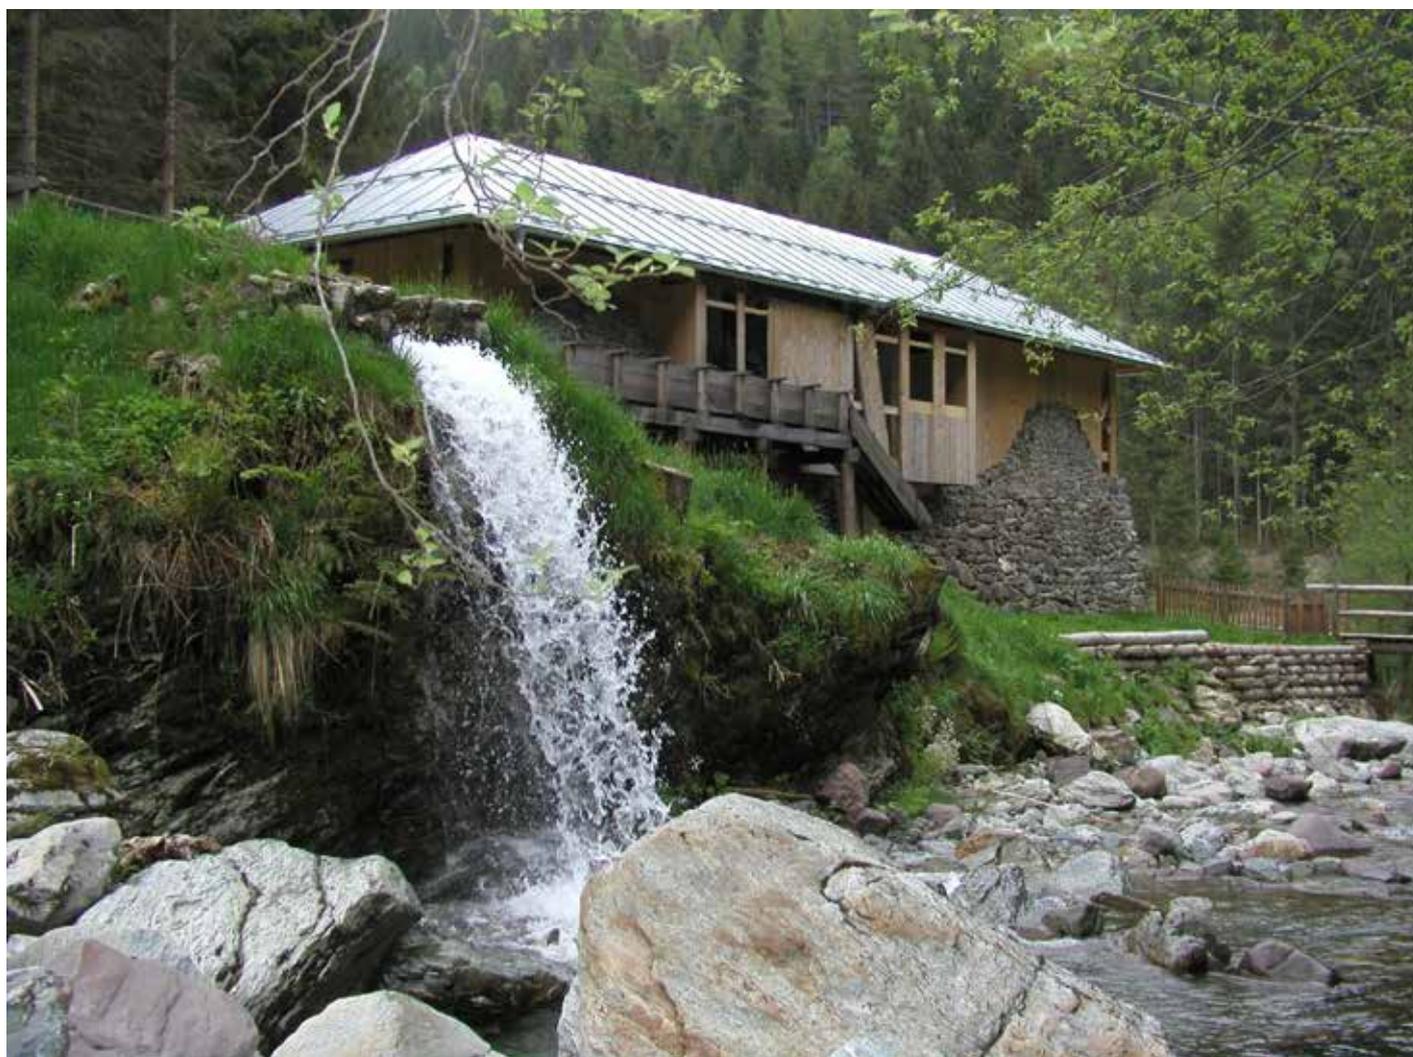
Fig. 9. Esterno della segheria di Valzanca (Canal San Bovo)

tempo e per la sua peculiarità di non necessitare di continua manutenzione, ma anche sotto l'aspetto di una autenticità storica considerando il fatto che questa tipologia di manto era presente sul tetto dell'edificio già nel secondo dopoguerra. In questo caso il Parco ha fatto una scelta coraggiosa e, se vogliamo, difficile da comprendere, ma il tempo ha dato ragione sia sotto l'aspetto manutentivo, sia sotto quello storico-culturale (fig. 9).

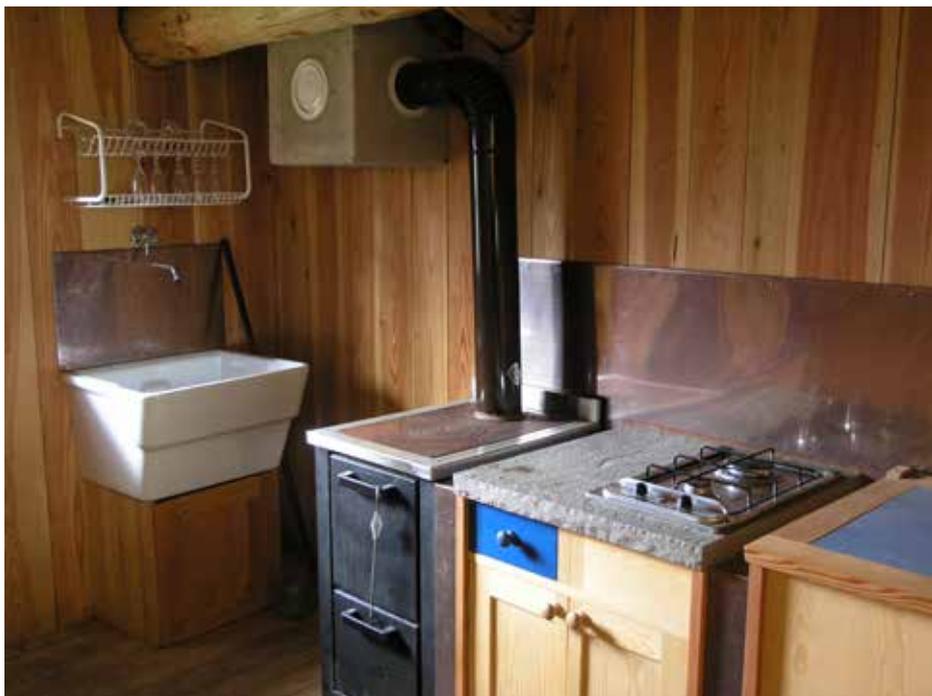
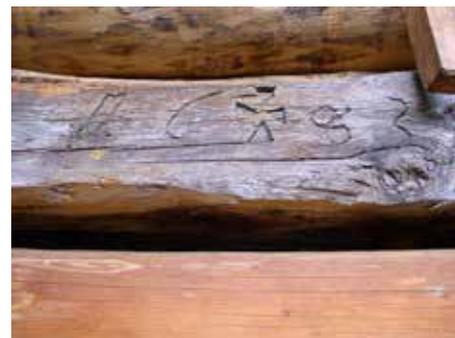
Fig. 10. Interno del tabià del Cimerlo (Tonadico).

Sopra: fig. 11. Tabià del Cimerlo: trave riportante la data 1683; si riferisce alla ricostruzione seguita all'incendio del fienile avvenuto, nel 1681: «... un prato di terra arrativa, et prativa senza fabrica che è statta accessa dalla saeta l'estate passato (che Dio ci guardi) con casara in loco detto Cimerlo...» (Archivio di Tonadico, Estimi e catasti 1861-1793, Estimo 1681, c. 53v).

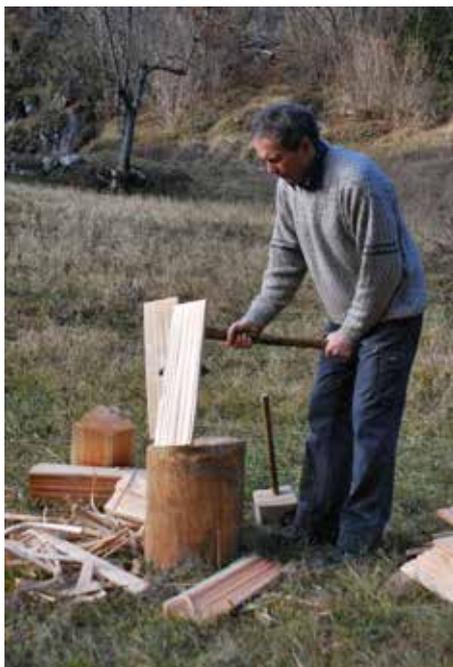
Fig. 12. Realizzazione di scandole da parte di un operaio dell'Ente Parco.

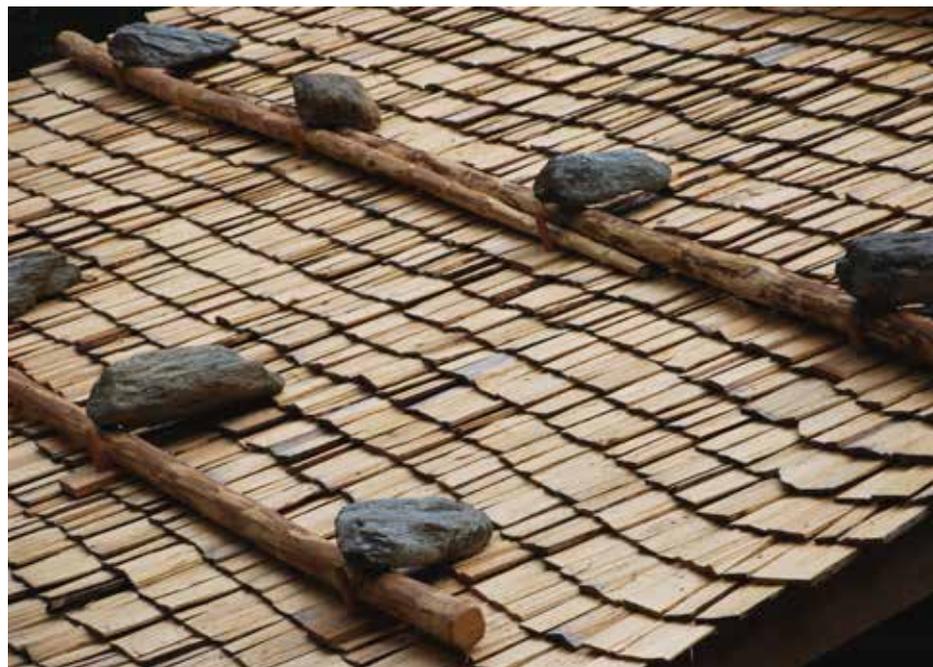
Fig. 13. Tetto in scandole sistemato dalle maestranze dell'Ente Parco.
